盛土法面下部の 2 本の小川の保全の成果と限界

野呂 恵子* 鈴木 孝彦** 三谷 清*** 倉本 宣*

* 明治大学 農学部 **戸田建設株式会社 技術研究所 ***多摩木材センター協同組合

名 称 : 明治大学黒川農場

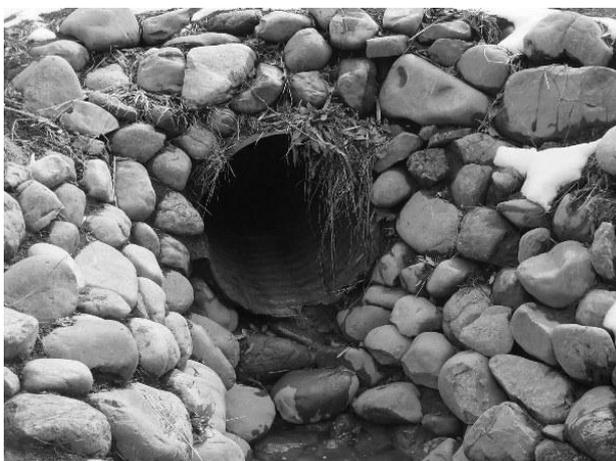
図-4 事故当時の排水口

本魚類は冬季に湧水域に集まり集団で越冬する性質を持つ²⁾。事故現場の上流部は通常は水のない状態であったが、事故発生時は雪解け水とあらたに排水路とした上流部の排水口(図 - 4)からの排水によって湛水状態となっていた。本魚類はそこへ遡上し、目視で少なくとも 7 個体のへい死体を確認した。

小川の中流の調査地点では、事故発生 3 日前の測定までは常時 pH6 台を維持していた。しかし事故発生当時、右側の排水口からの水の測定値はパックテストでは pH9.5 以上を示した。このときメーターでは測定値は pH 11.5 の強アルカリ性を示した。本魚類は通常は水のなかった上流部が雪解け水により満たされた際に遡上し、そこへ強アルカリ性の水が流れ込むことで pH の急激な変化にあい、へい死事故が起こったと考えられる。

事故後、しばらくは右排水口からの強アルカリ性の水の流入は続き、事故発生時の 2 月 13 日以降、17、22 日ともに右排水口の水は pH9.5 以上を示した。結局、強アルカリ性の水の成分は、谷部を埋め立てた際に埋設した地中で集水するコルゲート管の周囲に配したコンクリート再生砕石と同等の成分を含むことが判明した(竹迫私信)。砕石を敷設してからすぐには小川の pH 値に大きな変化はなかったが、7 ヶ月経過後にその影響が表れたことになる。

工事後、右側の排水口からの水については、排水の経路が変わったことで同様の事故が起こる危険性は回避されている。この 2 本の小川と河川とは 11~13cm の段差で合流しており、河川の水量が増した際には魚類の往来が可能となる。2012 年 6 月には右中流部の堰の下の深みで本魚類の稚魚がまとまって生息しているのを確認した。

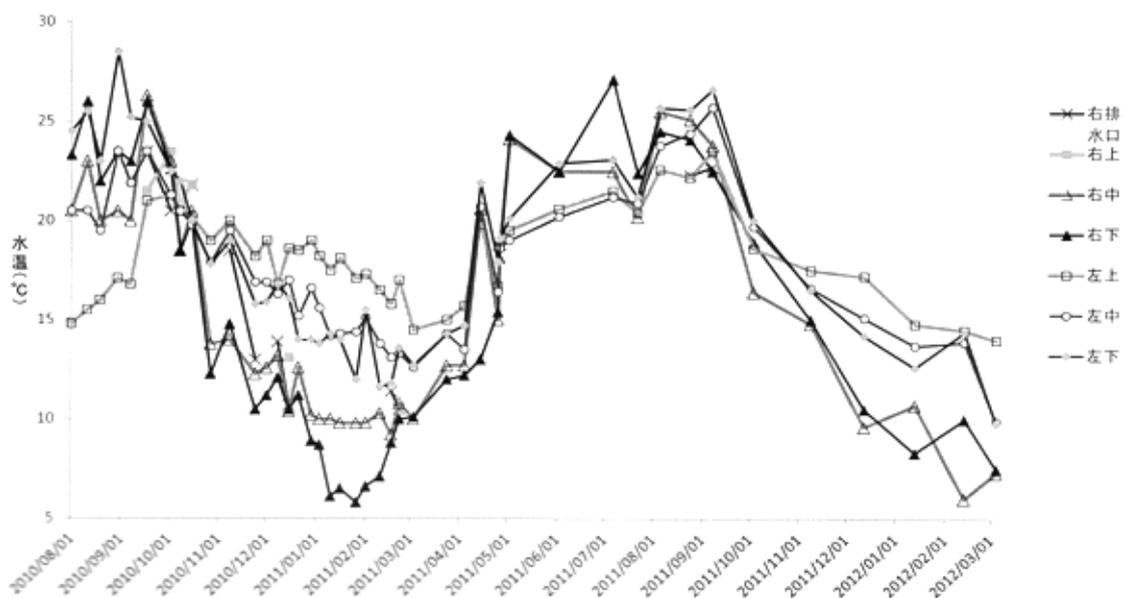
図-2 小川の各調査地点の水温

水温に関して明らかな変化がみられたのは左上流である。2010 年 7 月当初 15°C 前後と低温で安定し、他地点とは違い変化の少ない特徴を呈していた。9 月下旬に急激に温度が上がり他地点の数値と重なったが、これは造成工事で気温の高い時期に埋め立てられたことの影響が及んだ可能性がある。その後は冬季も 16~19°C を推移し、湧水由来を保っていることがうかがえた。しかし、2011 年 4 月からは明らかに他地点に類する推移状況を示し、このときには左上流の水質は変化したと考えられる。また、一番温度変化の激しい地点は右側の中流と下流であった。これは右側の小川の水量が非常に少なく外気の影響を受けやすいためであろう。

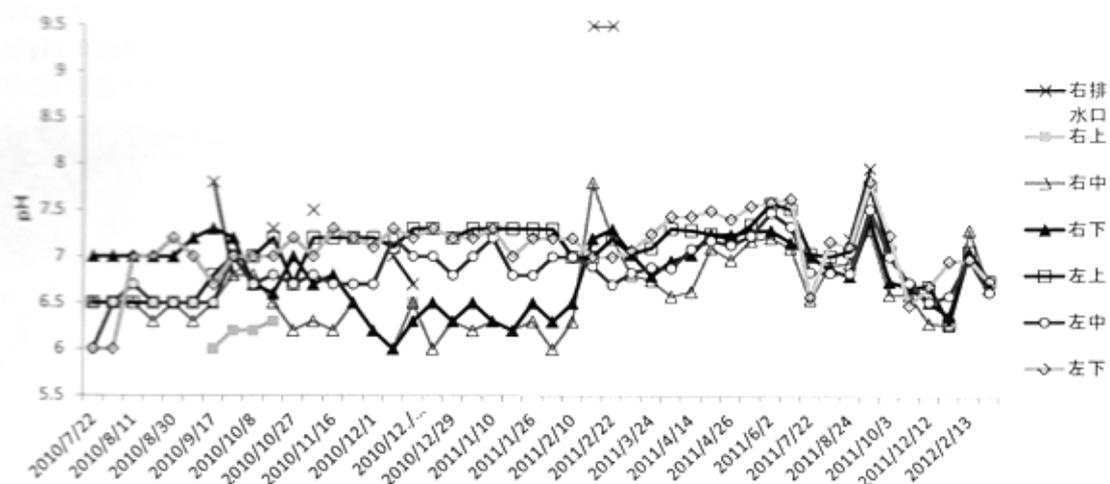
図-3 小川の各調査地点のpH

pH は全地点でほぼ 6.0~7.5 の間にあり、2011 年 2 月に右排水口で強アルカリ性を呈した他は 1 年を通しての変化は少ない。pH 値に関しては、何らかの外的要因の影響を受けたときに変化として現れると考えられる。
